## Катастрофа в Шереметьево. Разбор процедур.

## Отчет МАК по аварии в Шереметьево: Ответ на вопрос почему стойки "пробили" бак

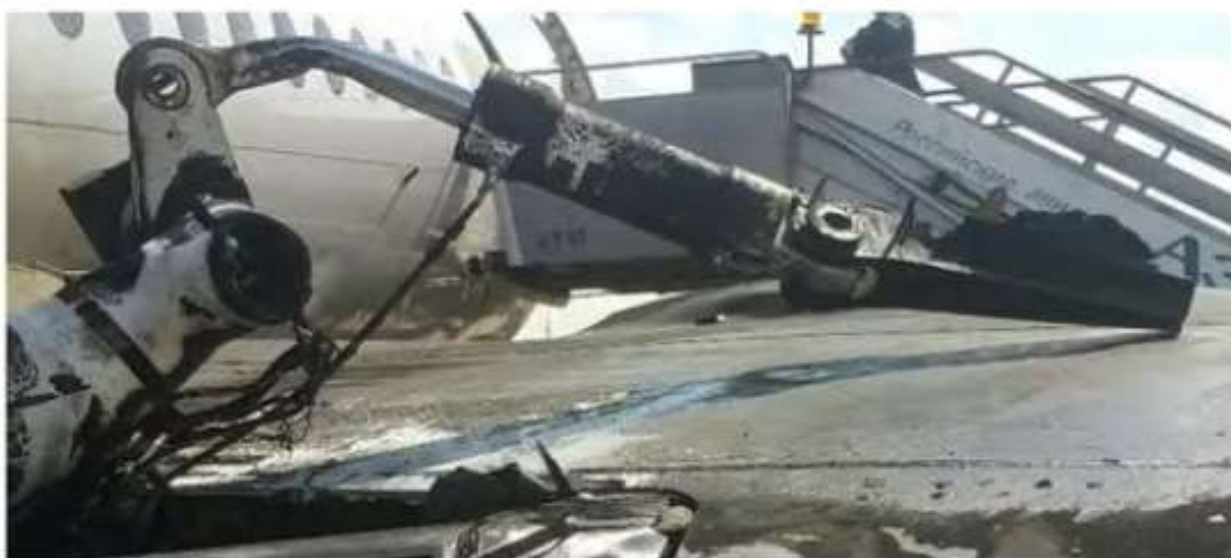
При третьем касании ВПП, с превышением допустимых вертикальных перегрузок, состояние конструкции не позволило стойкам воспринять нагрузки от посадочного удара и произошел их подлом, разрушение конструкции крыла в зонах узлов навески гидроцилиндров уборки-выпуска стоек, опускание и дальнейшее движение самолета по поверхности ВПП на мотогондолах и хвостовой части фюзеляжа.

Рис. 15. Внешний вид гидроцилиндра управления правой ООШ

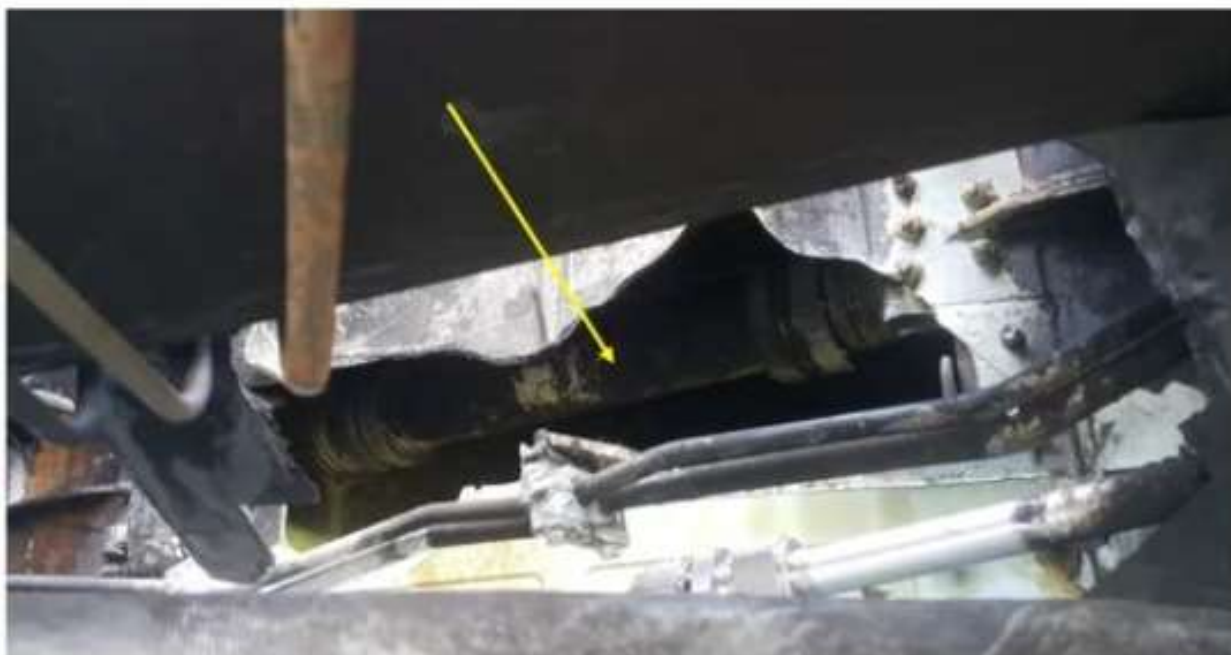
То есть никакой самолет не должен выдерживать два подряд удара о ВПП с перегрузкой намного превышающей нормативную. Защита уже сработала

после первого удара почти 6g, компенсировать второй удар с запредельными перегрузками было уже просто нечему.
